# LA CONSERVACIÓN *IN SITU* DE MOSAICOS EN CALPE

## TEORIA Y REALIDAD

TRINIDAD PASÍES OVIEDO

CAROLINA MAI CEROVAZ

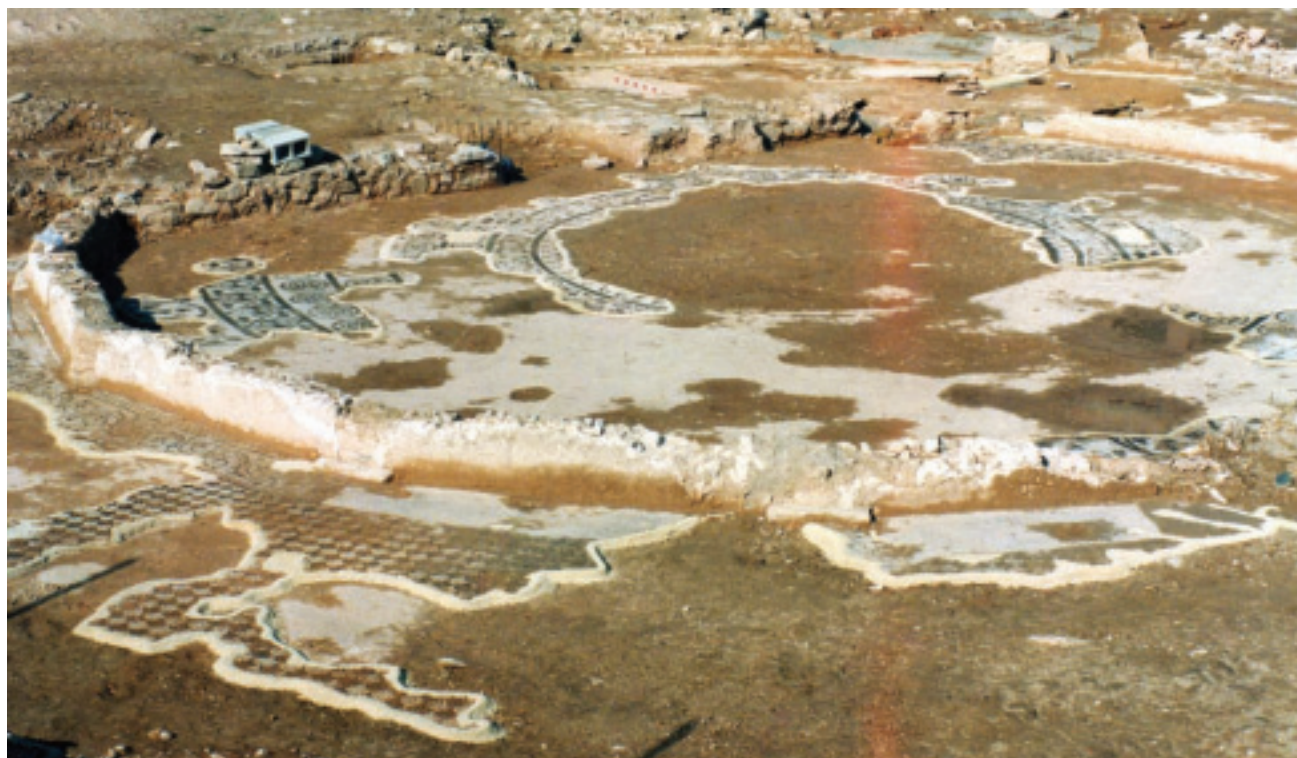
FIG.2 *OPUS TESSELLATUM* DE UN ÁREA RESIDENCIAL DE LOS SIGLOS II-III D.C. FOTOGRAFÍA REALIZADA EN 1997 TRAS EL DESCUBRIMIENTO.

situaciones de abandono de este tipo, dejando sin resolver la multiplicidad de problemas que obstaculizan la conservación *in situ* de los restos arqueológicos. En este caso la alternativa no fue volver a enterrar las estructuras, esperando quizás el momento en que pudiera llevarse a cabo su puesta en valor y protección con los medios adecuados. Con esta decisión las consecuencias eran evidentes: se ponía en serio peligro la conservación de los restos. (Fig.2)

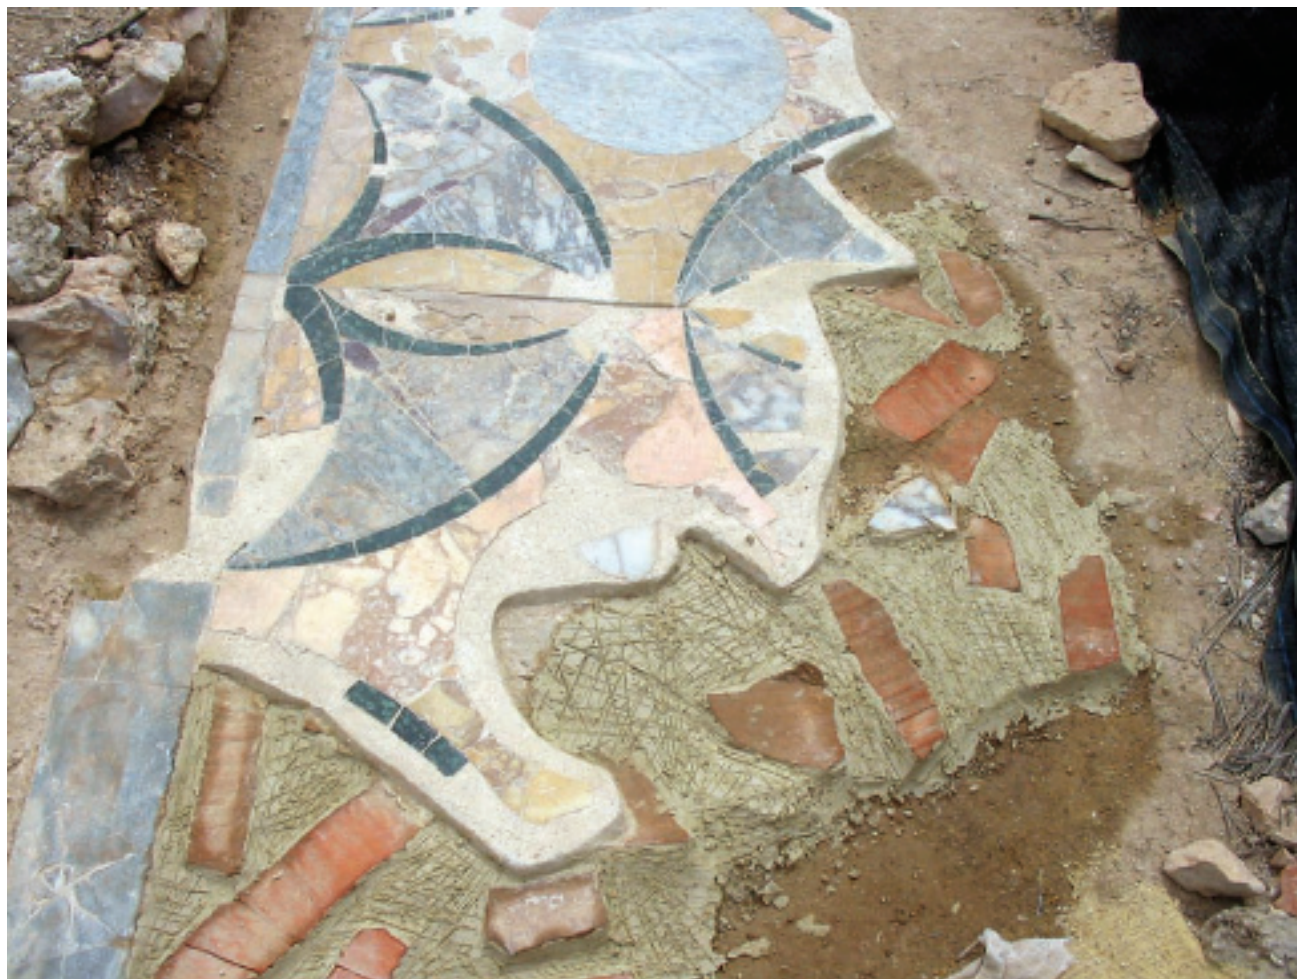
FIG.3 PAVIMENTO *OPUS SECTILE* CON RESTOS VISIBLES DE LOS ESTRATOS PREPARATORIOS.

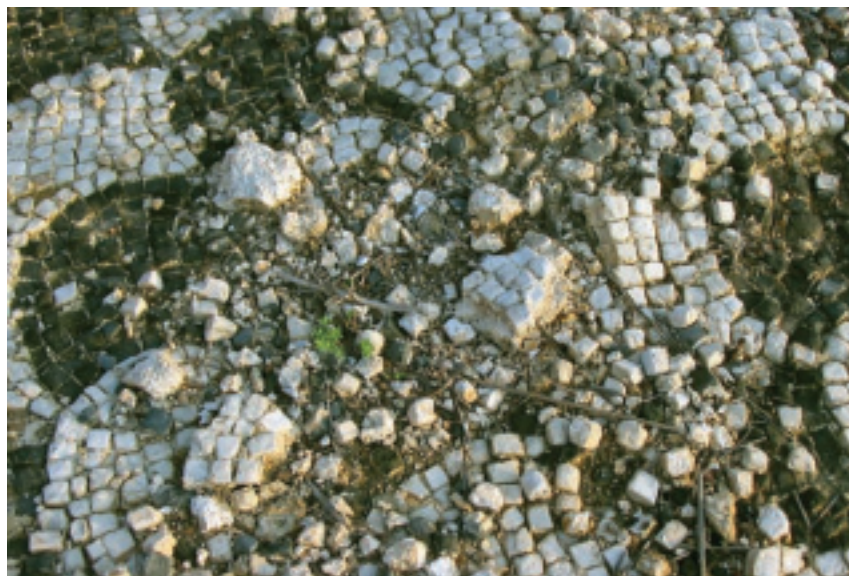
FIG.4 DAÑOS OCASIONADOS EN EL MOSAICO TRAS VARIOS AÑOS DE ABANDONO. FOTOGRAFÍA DE 2005.

peristilo, decorada en varias de sus estancias con pavimentos en *opus sectile* y *opus tessellatum*. De todos ellos cabe destacar el mosaico con motivos vegetales y geométricos, que decora el patio central y que debió organizarse alrededor de un emblema donde se desarrollaría la escena figurativa policroma, por desgracia totalmente perdida. Debido a que gran parte de la superficie del *tessellatum* ha desaparecido, se ha podido evidenciar la técnica de fabricación del pavimento, con los distintos estratos claramente identificados e incluso con las marcas del dibujo preparatorio inciso sobre el mortero. También los pavimentos realizados en *opus sectile* muestran interesantes datos acerca del sistema de ejecución, mostrando los trozos de cerámica o de piedra que se colocaban para la nivelación de los mármoles. (Fig.3). Los hallazgos fueron de tal relevancia que movilizaron a las entidades públicas para la realización de una intervención de salvaguarda de los restos. Las primeras actuaciones de conservación y restauración de los pavimentos se iniciaron entre 1996 y 1998, paralelamente a los trabajos de excavación, y fueron contratados por la Conselleria de Cultura de la Generalitat Valenciana. Estos procesos se plantearon con el carácter de conservación de urgencia, para frenar las principales causas de deterioro hasta el momento de realizar una intervención integral. Durante poco más de dos meses se realizaron labores básicas de limpieza, consolidación y refuerzo de bordes (Pasíes y Carrascosa 2003, 381-387). Sin embargo la situación de las piezas era muy delicada y era necesario desarrollar un proyecto a largo plazo que pudiera garantizar la adecuada conservación y restauración de los pavimentos, así como su mantenimiento. Pero por desgracia dichos trabajos definitivos no se pudieron ejecutar de forma inmediata; los enfrentamientos con los propietarios obstaculizaron la puesta en marcha del proyecto y el yacimiento estuvo durante muchos años expuesto a la intemperie, consumido por una vegetación cada vez más densa y destructiva. Cuando finalmente en 2004 los terrenos fueron adquiridos por el municipio, la situación era dramática. En 2005 volvimos a tomar contacto directo con las obras y pudimos constatar con desolación cuál había sido la entidad del deterioro ocasionado, con grandes superficies de mosaico perdidas y otras muchas destruidas irremisiblemente. El ataque biológico, descontrolado con el paso de los años, había sido muy destructivo. La acción de las raíces de las plantas provocó la separación de los estratos preparatorios, haciendo que las teselas llegaran a desprenderse de las capas de mortero subyacentes que les servían de agarre. Además, en un ambiente marino como el que afecta al área arqueológica de Baños de la Reina, se incrementa el problema de las sales solubles, que penetran en los poros de los materiales provocando fenómenos graves de disgregación. Las alteraciones fueron igualmente dramáticas en el resto de estructuras arquitectónicas, especialmente sobre los revestimientos, provocando en varias zonas su total desprendimiento del muro. (Fig.4).

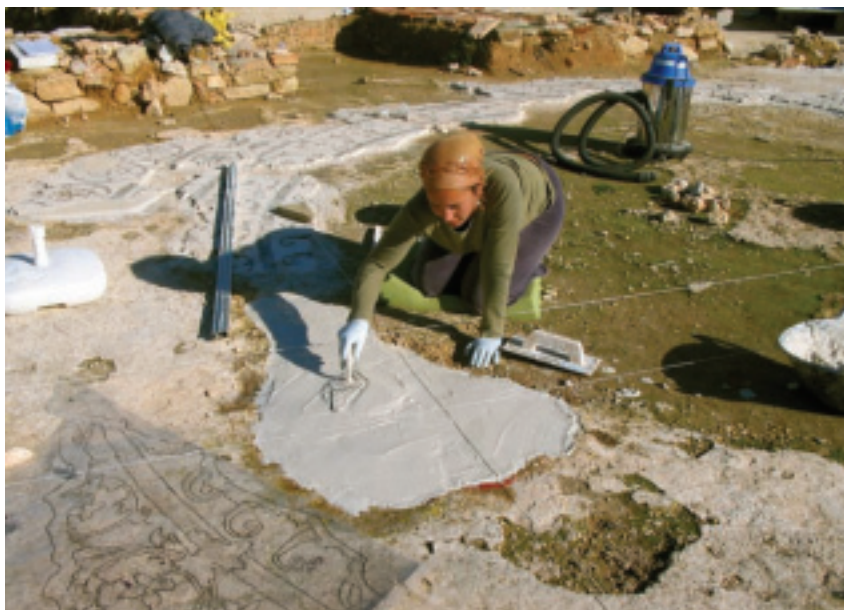
FIG.5 PROCESO DE RECOLOCACIÓN SOBRE MORTERO NATURAL DE ALGUNAS SECCIONES MUY DAÑADAS.

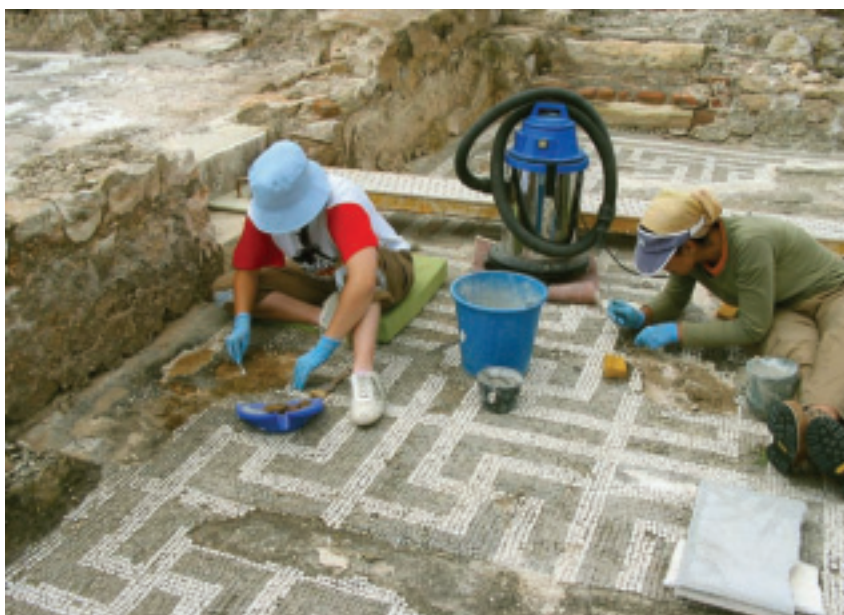
FIG.6 TRABAJOS DE LIMPIEZA Y CONSOLIDACIÓN EN EL PAVIMENTO CONSERVADO EN LA ZONA TERMAL.

oportunas, por lo que el incidente no se saldó con daños reseñables. Una muestra más de la importancia que un proyecto serio de conservación tiene para la perdurabilidad de los restos arqueológicos que, indefensos, se mantienen a la intemperie. (Fig.6). Durante estos años también se han ido realizando labores de limpieza biológica en
